关于抢救北海天主堂旧址的提案

——在市政协八届五次会议上

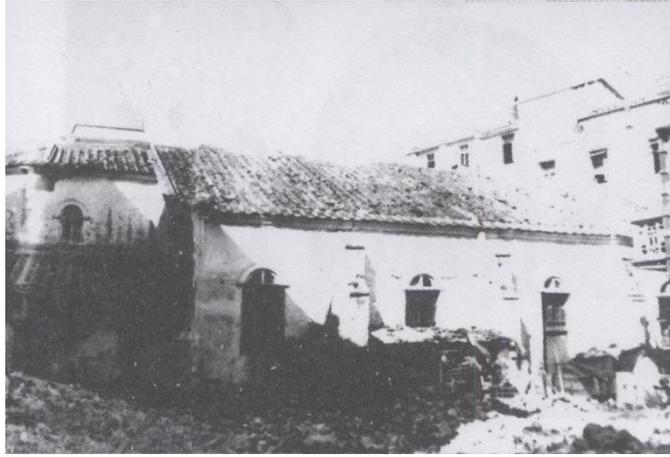
天主堂建成至今已93年，这座有近百年历史的建筑损坏严重：钟楼被毁，堂内的拱墙有裂痕。窗门年久失修，个别扶墙柱也有损坏。瓦面和桁条老化而变形，祭衣间的损坏更为严重。神父楼的损坏情况也和天主堂相似。

摄于 20 世纪 80 年代末的北海天主堂旧址，教堂前的三层钟楼已毁。

1、要修复教堂钟楼及其整座建筑物。

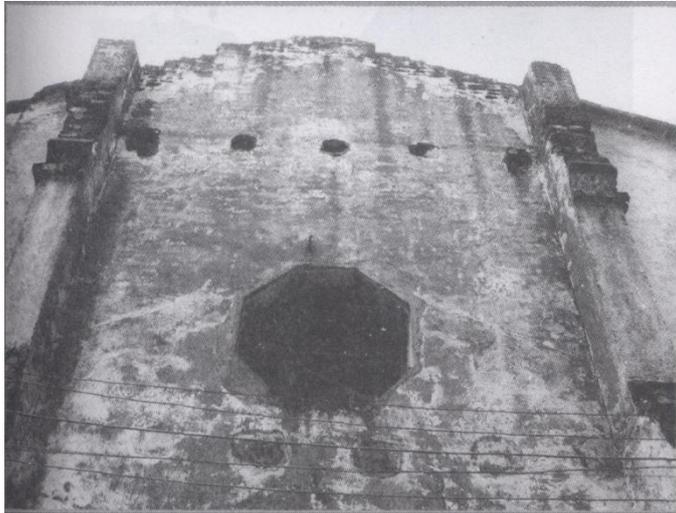
天主堂正面的钟楼被毁后，在前壁上留下两根钟楼的柱头。

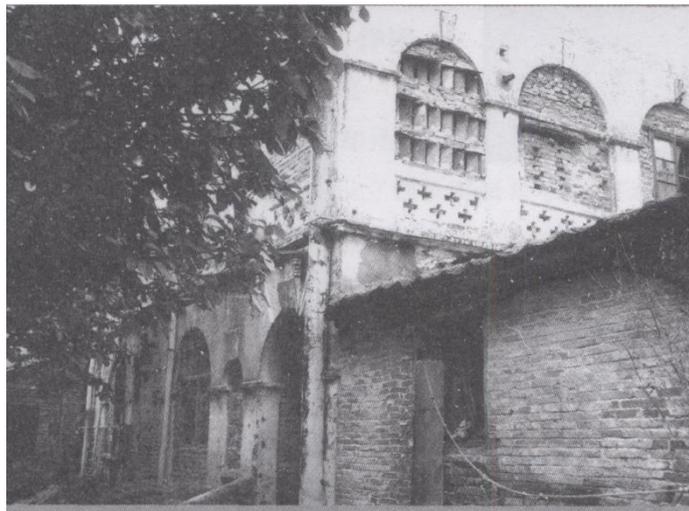
21 世纪初拍摄的神父楼旧址。该楼和天主堂旧址一样，内外均损坏严重。

2、修复神父楼。

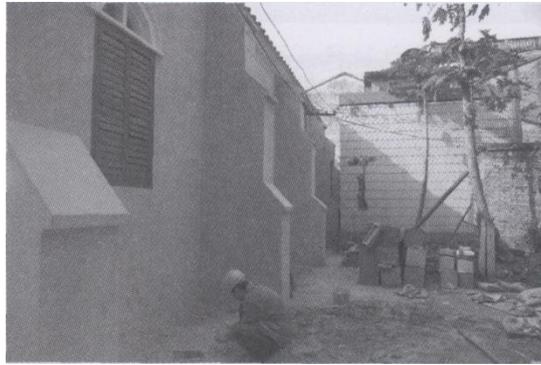
天主堂和神父楼的环境现状可用“四面壅塞隘颓”来形容：东面被两幢三至四层建筑遮挡；西面和一单位相靠；北面与一公共厕所紧贴；南面和电影院仅一墙之隔。没有一条从正面进入天主堂的通道。只有从北面一居民住宅区的厕所旁进入，或从南面一道小巷经神父楼的廊道进入。日后若人们慕名前来参观“名城”北海的此“国保”单位时，此壅塞隘颓的环境和破败的文物建筑确实有失观瞻、有损北海“名城”的形象。

天主堂北面的扶墙柱；一公厕与之“贴身”相邻。 吴杰 摄

3、整治其壅塞隘颓的环境：(1)重新划定保护范围和建设控制地带。(2)解决天主堂正面的通道。(3)搬迁与天主堂紧贴的公共厕所，使天主堂不要成为“名城”保护的一个景观最差的景点。此问题的解决较为复杂，需要市规划局、文化局、财政局、市名城办等有关部门共同商讨。

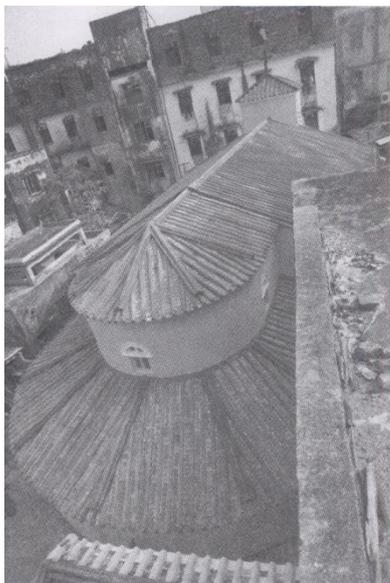
按原状修复的天主堂旧址。其周边被“贴身”的建筑围绕。 吴杰 摄

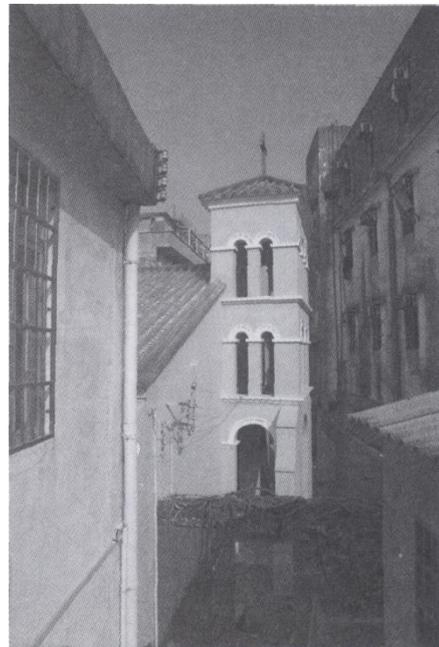
天主堂旧址的钟楼被比它高得多的楼房“贴身”遮挡。从正门进出的通道被堵塞。
吴杰 摄
