关于抢救北海天主堂旧址的提案

——在市政协八届五次会议上

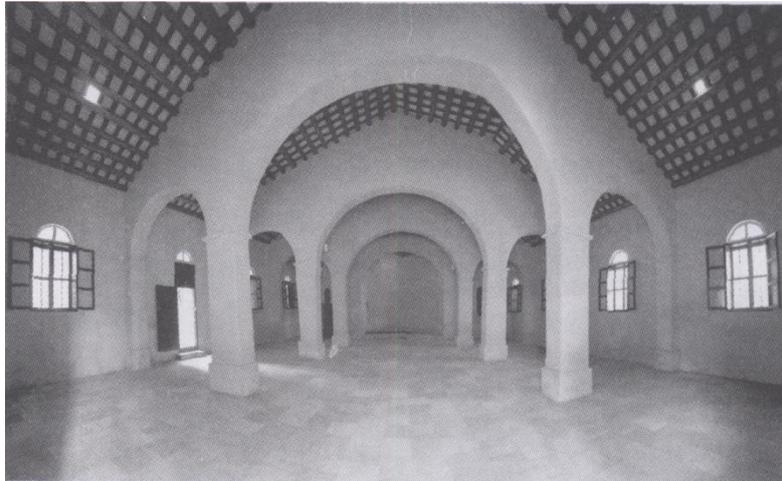
按原状修复的天主堂内景。 李振新 摄

据了解，此提案由市政协提案委送交市文化部门处理，最后交由市文物局办理。市文物局于是向国家文物局申请修缮经费，获得80万元拨款。后请广西区专业文物维修队前来维修。数月后，该教堂以“不改变文物原状”出现在人们的面前，把这一濒危的“国保”建筑抢救了过来。
